Meetgegevens Klazienaveen juli 2019

Meetpunten Klazienaveen

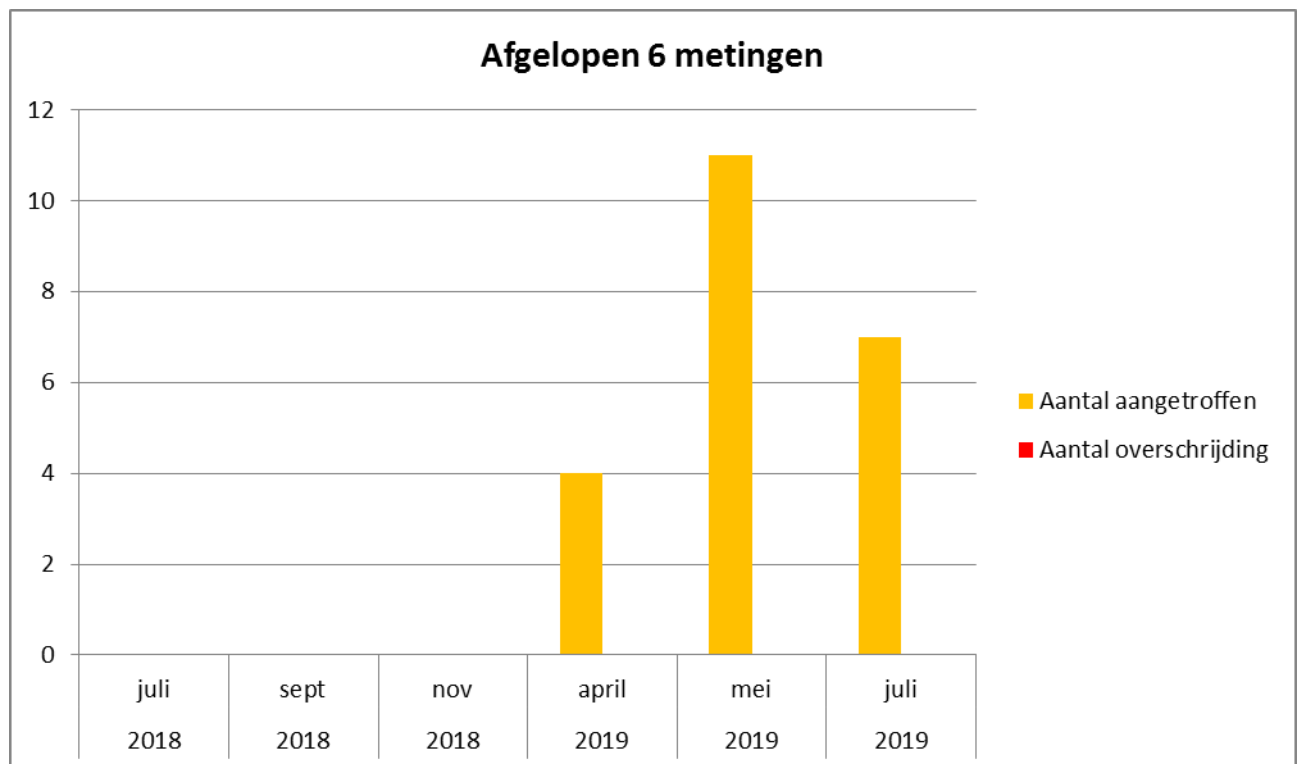
Grafiek 1: Meetpunt Klazienaveen instroom, laatste 6 metingen

Gewasbeschermingsmiddelen op meetpunt 1634

In Klazienaveen meten we normaal gesproken alleen de emissie van gewasbeschermingsmiddelen in de uitstroom (1631) van het glastuinbouwgebied. Uit eerdere metingen in de jaren 2009 t/m 2013 is gebleken dat we geen overschrijdingen in de instroom (1634) aantreffen. In 2019 meten we wel in de instroom (1634).

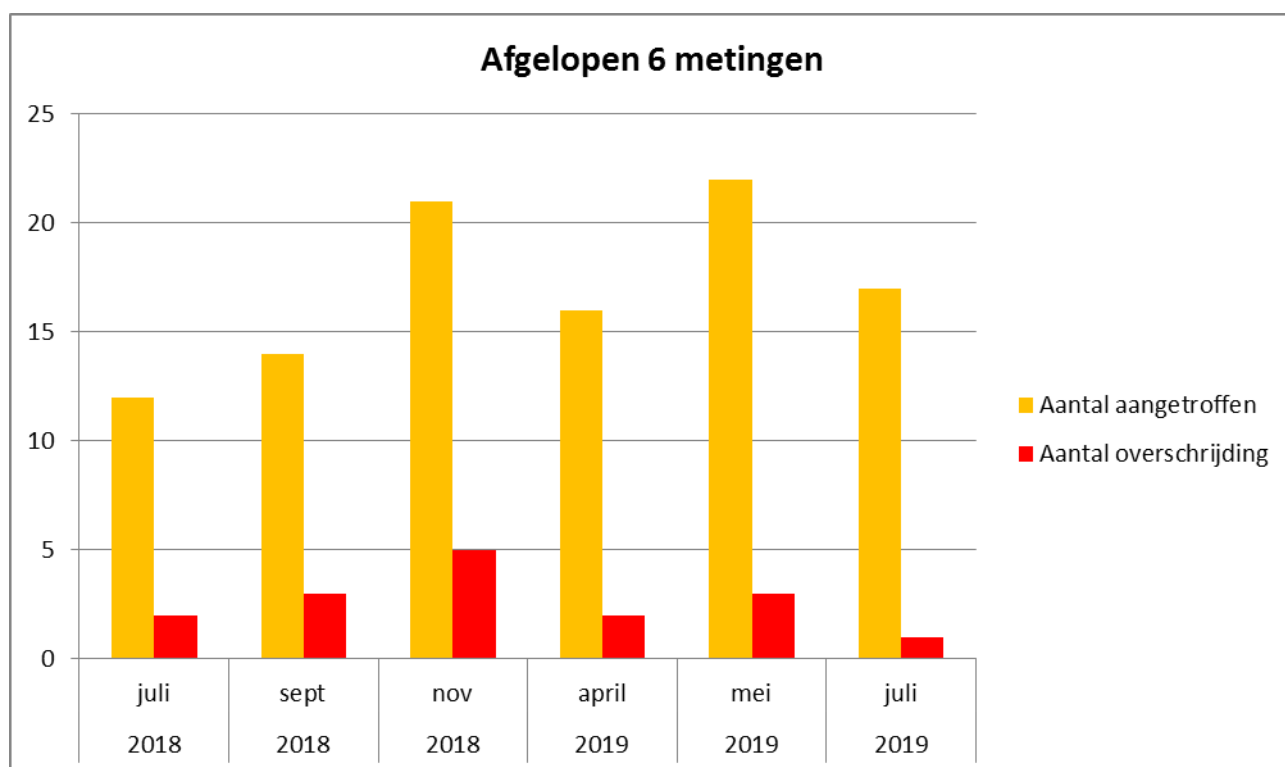
Grafiek 2: Meetpunt Klazienaveen uitstroom, laatste 6 metingen

Gewasbeschermingsmiddelen op meetpunt 1631

De overschrijdende stoffen in juli 2019 zijn:

Werkzame stof	Type	Middel o.a.	Toepassing o.a.
Imidacloprid	Insecticide	Admire Gaucho Tuinbouw	Bloemisterijgewassen Vruchtgroenten

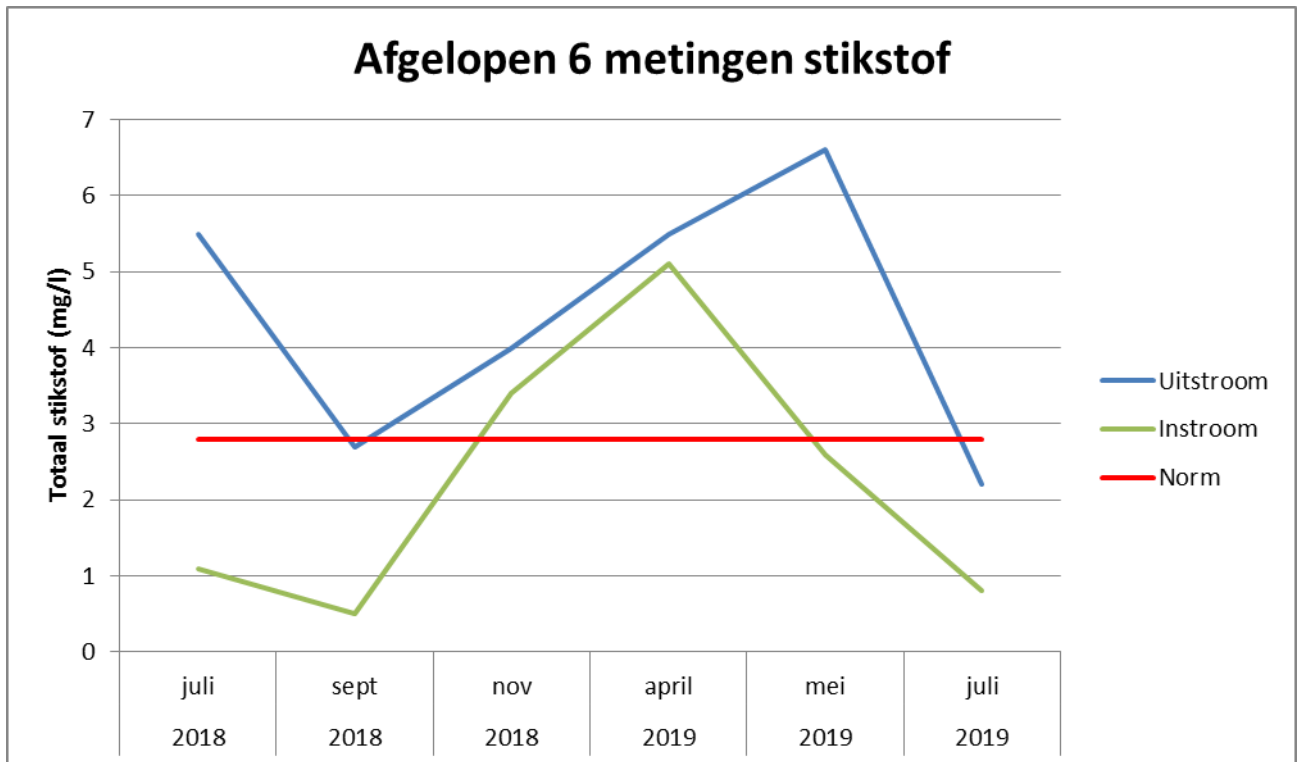
Grafiek 2: Totaal stikstof in- en uitstroom Klazienaveen

Nutriënten op meetpunten 1631 en 1634
