Meetgegevens Klazienaveen november 2019

Meetpunten Klazienaveen

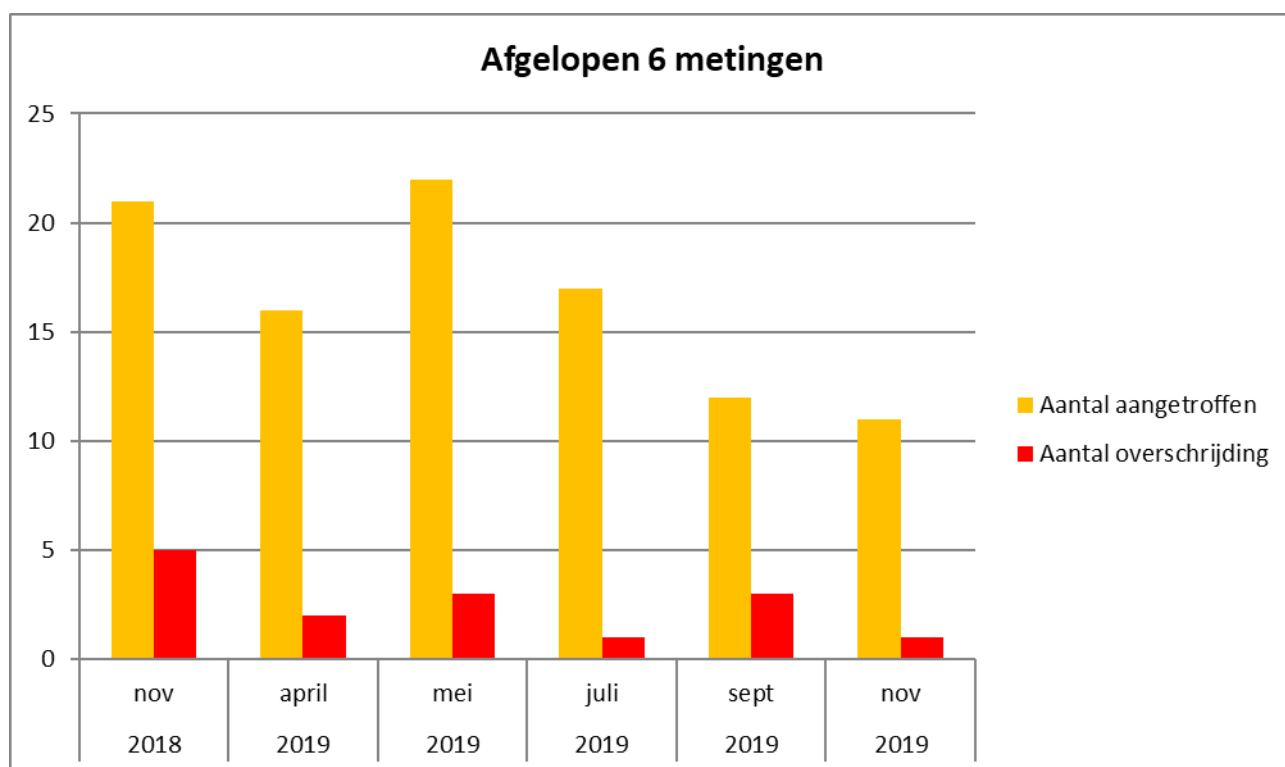
Grafiek 2: Meetpunt Klazienaveen uitstroom, laatste 6 metingen

Gewasbeschermingsmiddelen op meetpunt 1631

De overschrijdende stoffen in november 2019 zijn:

Werkzame stof	Type	Middel o.a.	Toepassing o.a.
Imidacloprid	Insecticide	Admire Gaucho Tuinbouw	Bloemisterijgewassen Vruchtgroenten
