Meetgegevens Klazienaveen september 2019

Meetpunten Klazienaveen

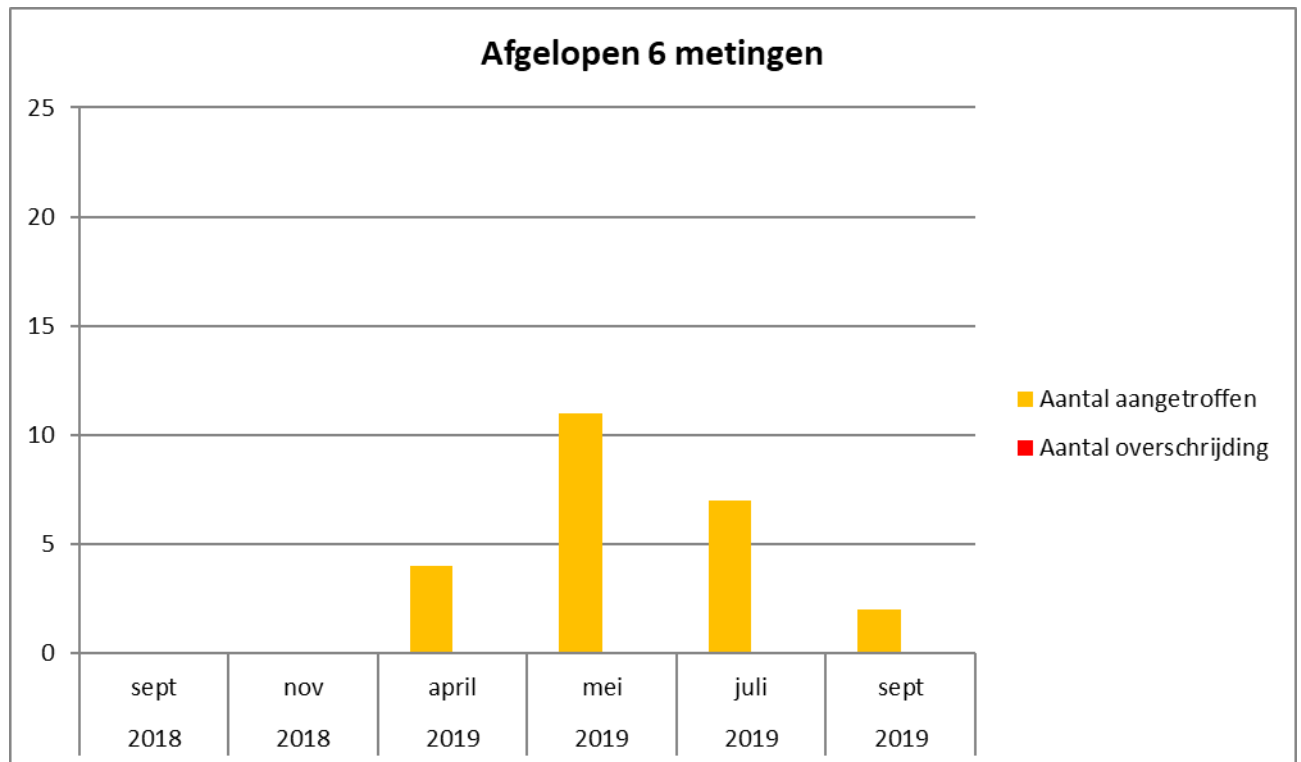
Grafiek 1: Meetpunt Klazienaveen instroom, laatste 6 metingen

Gewasbeschermingsmiddelen op meetpunt 1634

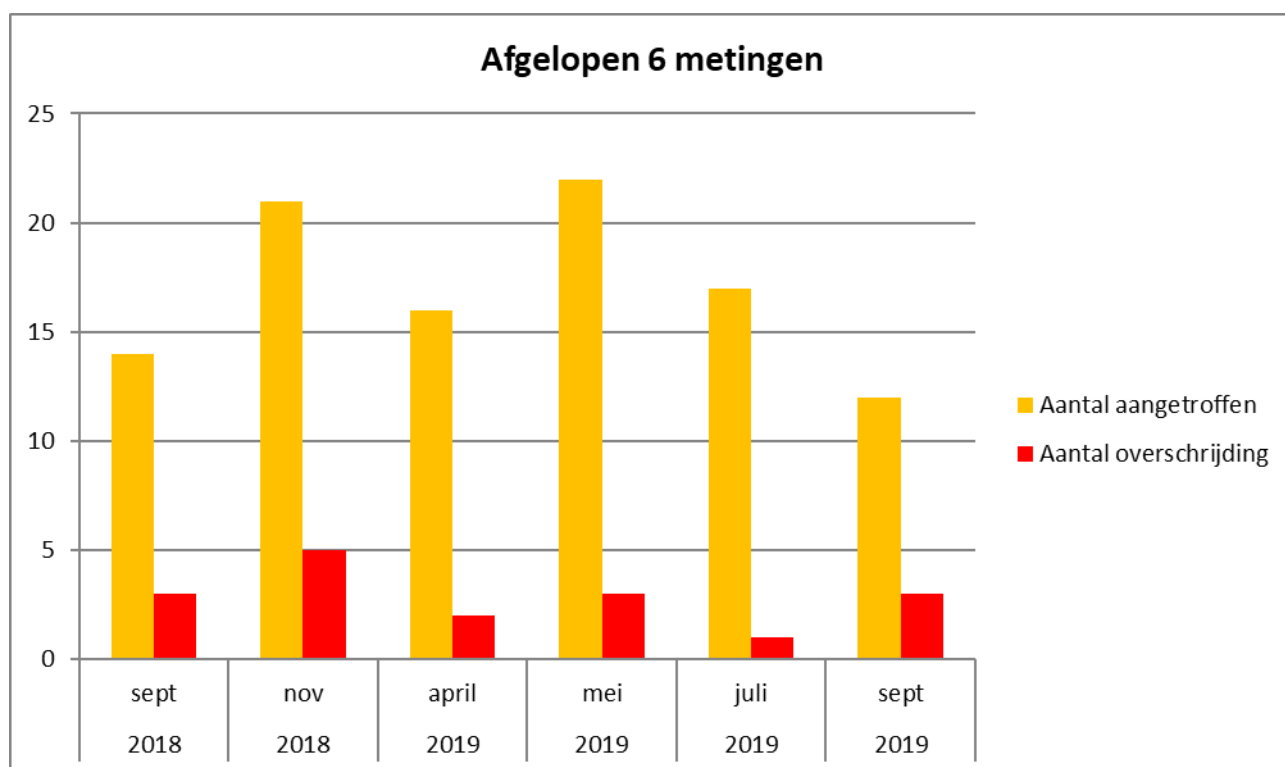
Grafiek 2: Meetpunt Klazienaveen uitstroom, laatste 6 metingen

Gewasbeschermingsmiddelen op meetpunt 1631

De overschrijdende stoffen in september 2019 zijn:

Werkzame stof	Type	Middel o.a.	Toepassing o.a.
Acetamiprid	Insecticide	Gazelle	Bloemisterijgewassen Vaste plantenteelt Vruchtgroenten
Imidacloprid	Insecticide	Admire Gaucho Tuinbouw	Bloemisterijgewassen Vruchtgroenten
Spinosad	Insecticide	Tracer Conserve	Bloemisterijgewassen Vruchtgroenten

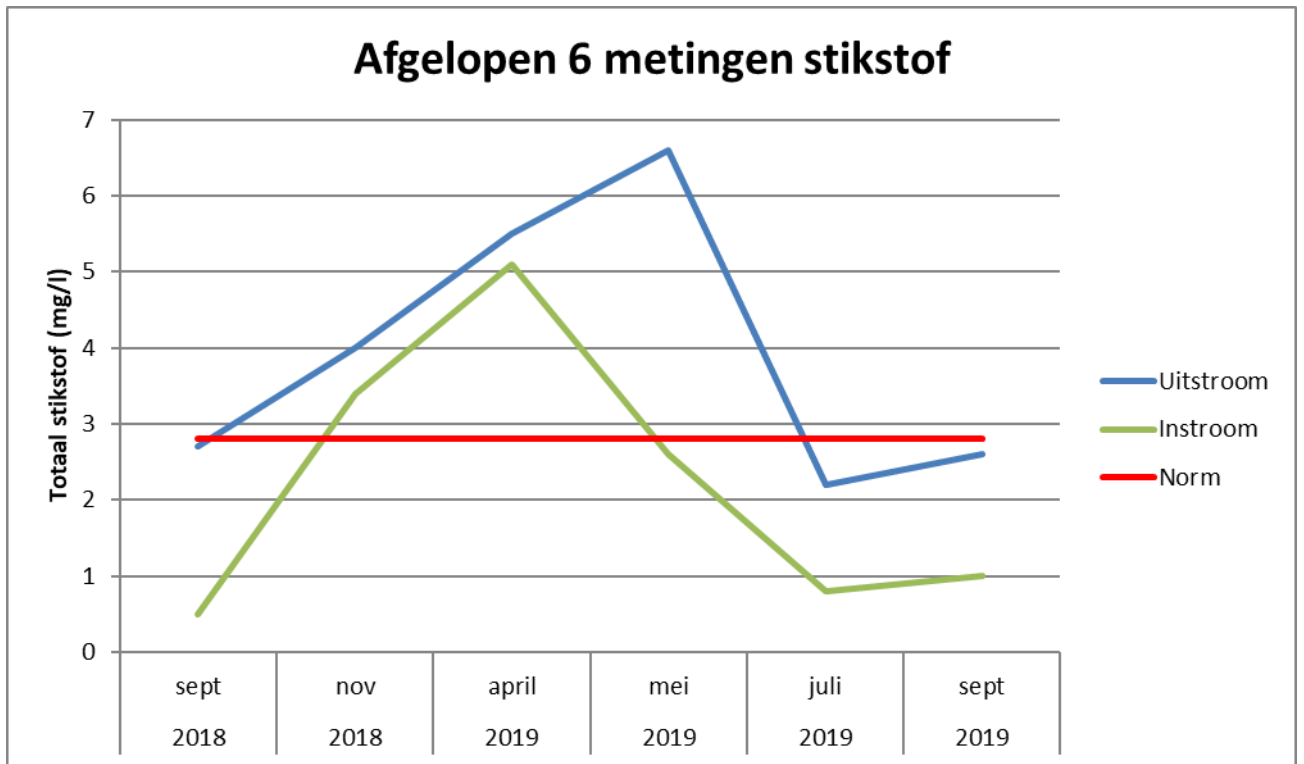
Grafiek 2: Totaal stikstof in- en uitstroom Klazienaveen

Nutriënten op meetpunten 1631 en 1634
